## Chantier avril 2020

### Entreprise BATTISTELLA CONSTRUCTION

*Alain Battistella, adhérent du Club de la Chaux depuis sa création, nous présente un chantier de restauration intérieure en chaux-chanvre, d'une maison située à Saissac (11). Une équipe de 5 personnes a travaillé durant 3 mois pour effectuer ces travaux.*

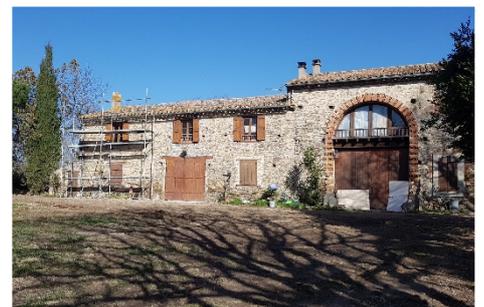
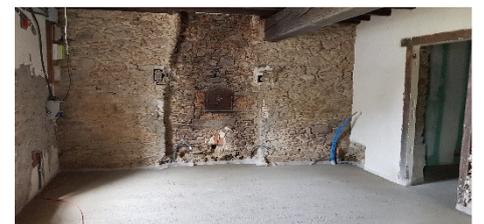
Durant l'été 2019, la SARL E.B.C. a été sollicitée par des particuliers pour restaurer l'intérieur de leur maison, ancien corps de ferme datant de 1850 transformé en habitation dans les années 1950.

Alain Battistella et son équipe ont procédé à la restauration intérieure complète, à la réfection d'une partie de la toiture et à la remise à neuf de l'assainissement.

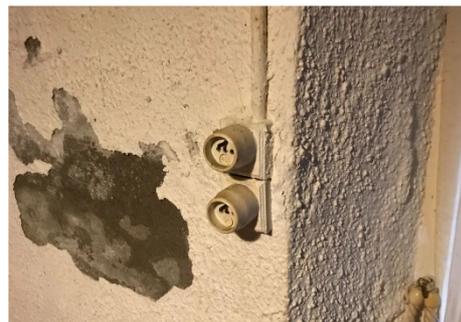
A leur arrivée sur le chantier, la mauvaise surprise a été de découvrir au rez-de-chaussée un enduit ciment fait à la tyrolienne, très solide donc impossible à enlever sans risquer de détériorer la maçonnerie de pierre. La cliente ne souhaitant pas de doublage ni de contre cloison, il fallait trouver une solution. Alain Battistella a demandé à Johnny Vingadassalom du Centre de Formation Socli, de venir sonder le support pour l'aider à résoudre le problème.

Comme l'ancien enduit ciment était sain et ne présentait aucune trace d'humidité (même avec le testeur, tout semblait correct), il a été décidé d'appliquer par-dessus un enduit chaux-chanvre de 7 cm d'épaisseur, réalisé en 3 couches au sablon.

85 m<sup>2</sup> de murs intérieurs ont été restaurés avec ce mortier chaux-chanvre, réalisé sur chantier avec des ballots de chanvre et la chaux NHL 3,5 CHAUX SOCLI.

La couche de finition a été faite en utilisant un mélange de chanvre, de chaux NHL 3,5 CHAUX SOCLI et de chaux CAEB, avec une finition lissée à la truelle pour laisser le chaux-chanvre apparent. Les embrasures des encadrements de fenêtres construits à « mi-mur » ont été rechargées en chaux-chanvre et toutes les arêtes ont été arrondies à la truelle, apportant de la douceur dans les pièces.
